# مسیح جمیع اصفهانیان

## دوران آل بویه

نوشته : اوژنیو گالدیری

سازمان ملی حفاظت آثار باستانی ایران

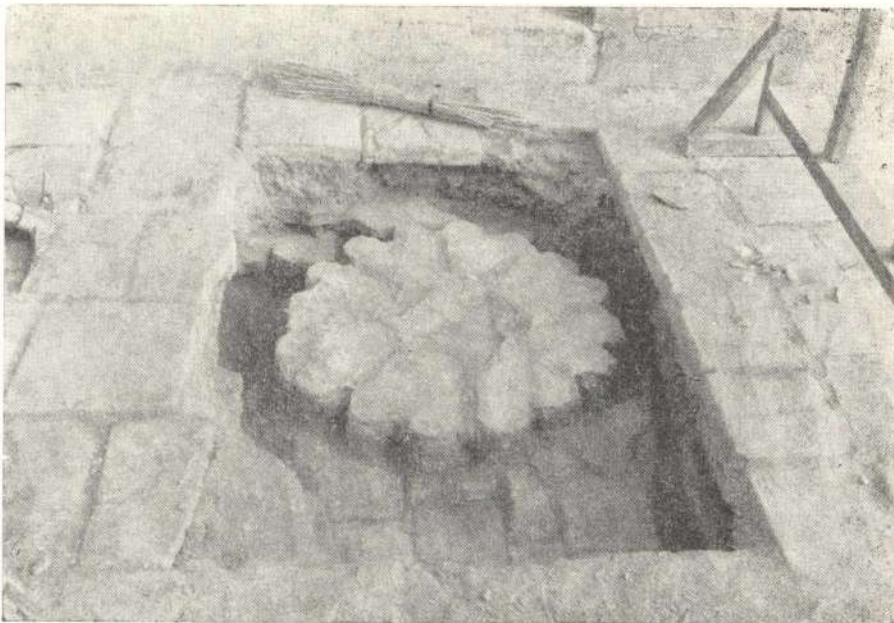
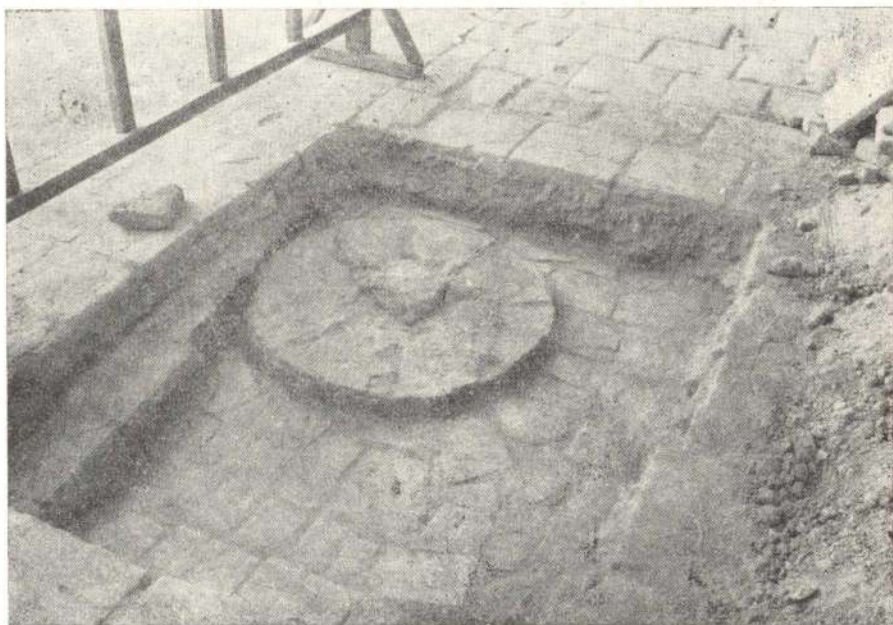
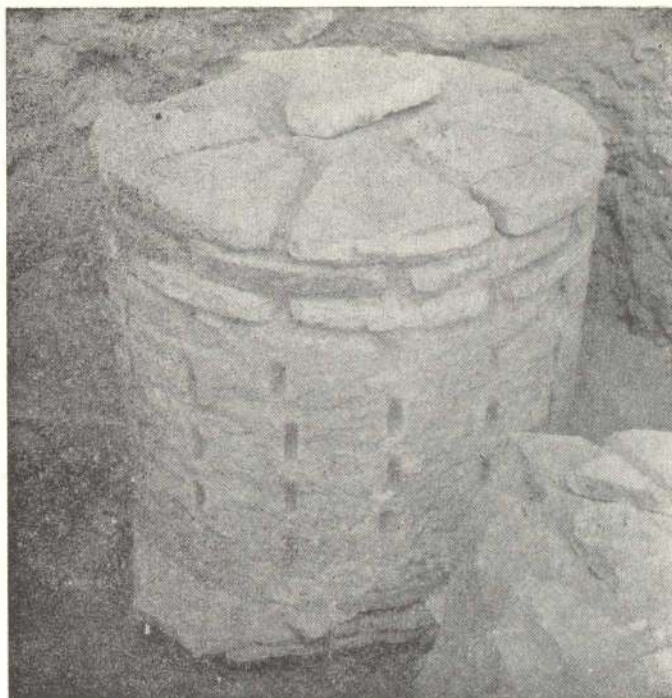
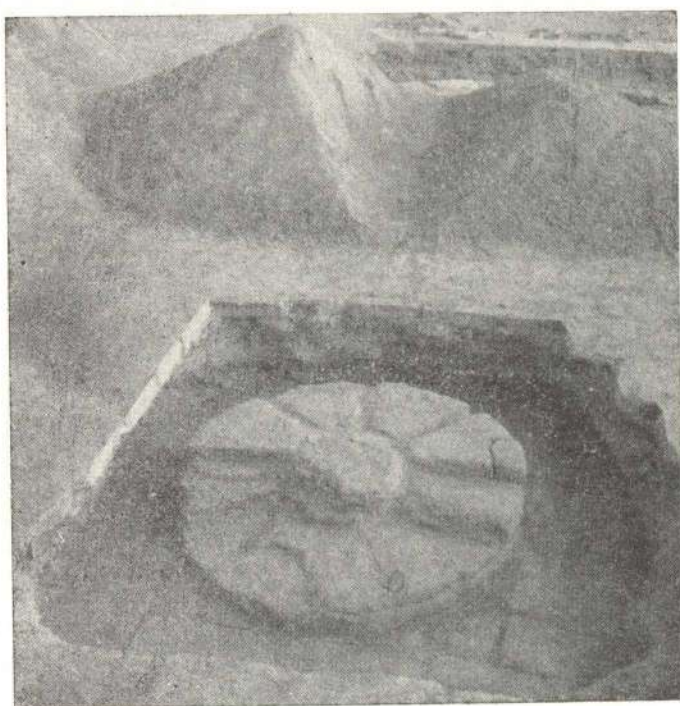
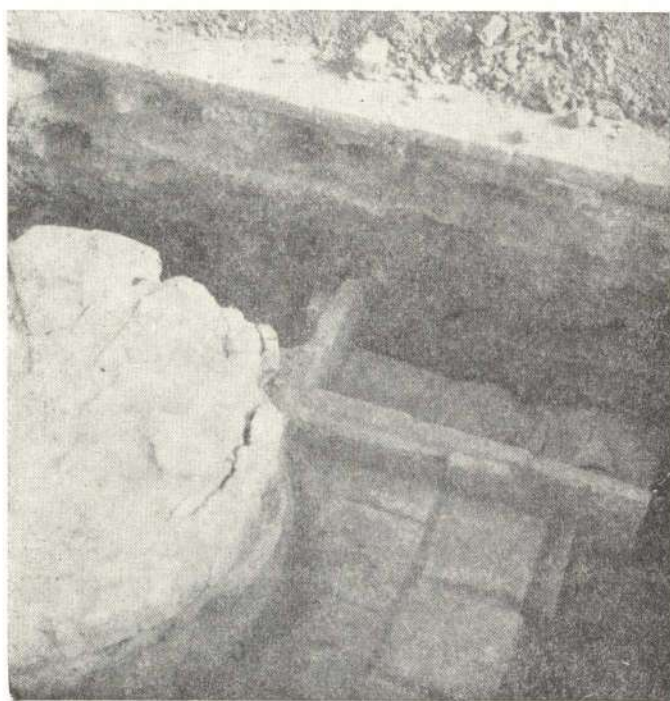
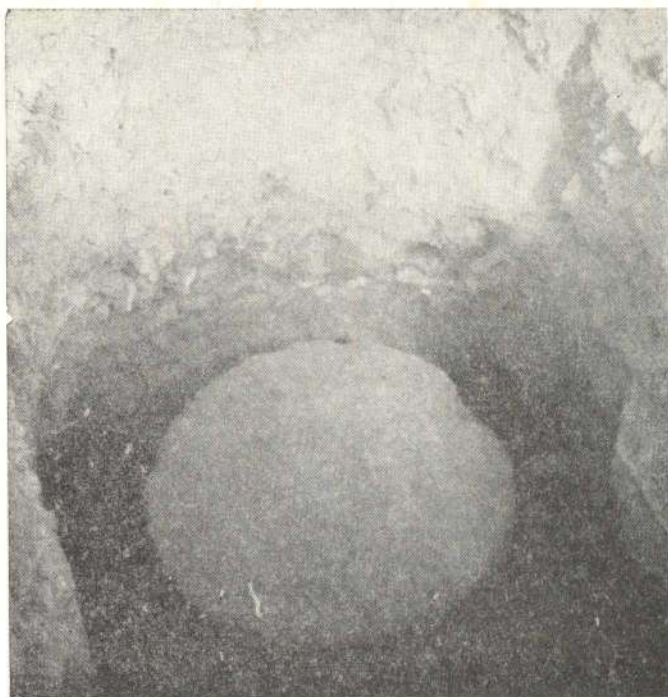
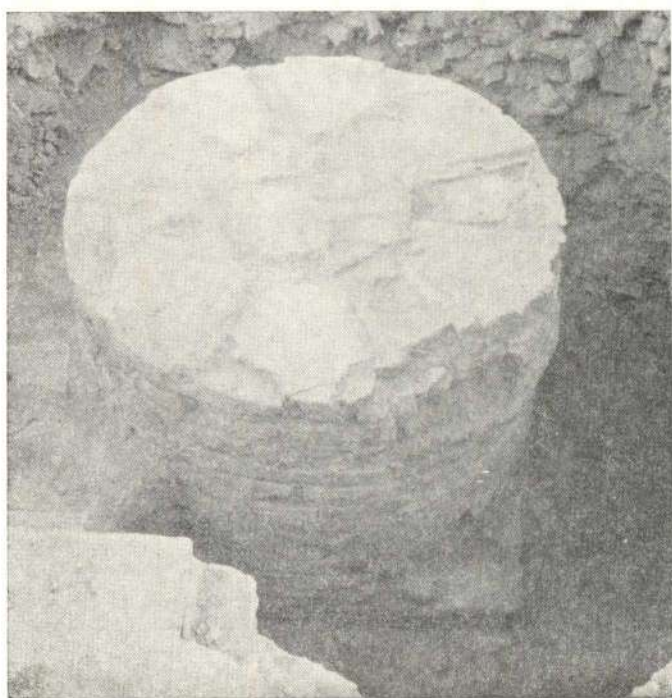
شکل ۲۴/۱۷ - چند تا از ستونهای مدوری که در قسمتهای مختلف مسجد زیر کف فعلی بنا کشف گردید. در چند مورد امکان آن بوده که تا کف شالوده حفاری شود لیکن در بیشتر موارد چند کف مربوط بدورههایی غیر از دوره اول ستونها را در بر میگرفت که در این گونه موارد کار حفاری متوقف میشد. ستونها از گل رس پخته ساخته شده و سعی گردیده که با شکل دایره کامل بدست آید. ستونها بترتیب عبارتند از - A14-A15-B15-B16-E2-D6-Q5-S15

شبكات نیز تحت رسیدگی در آمده است بدین شرح: ۱۰ فقره در اثنای عملیات دوره اول، ۳۵ فقره در طی دوره دوم و ۵ فقره در دوره سوم. در هر يك از این نقاط، بقایای يك ستون مدور و یا لا اقل بقایای پایه آن كشف گردید. آجرهایی که در بنا بکار رفته، با وجود تنوع ظاهری همه آجر پخته است (رجوع شود باشکال ۱۷-۱۸-۱۹-۲۰-۲۱-۲۲-۲۳-۲۴).

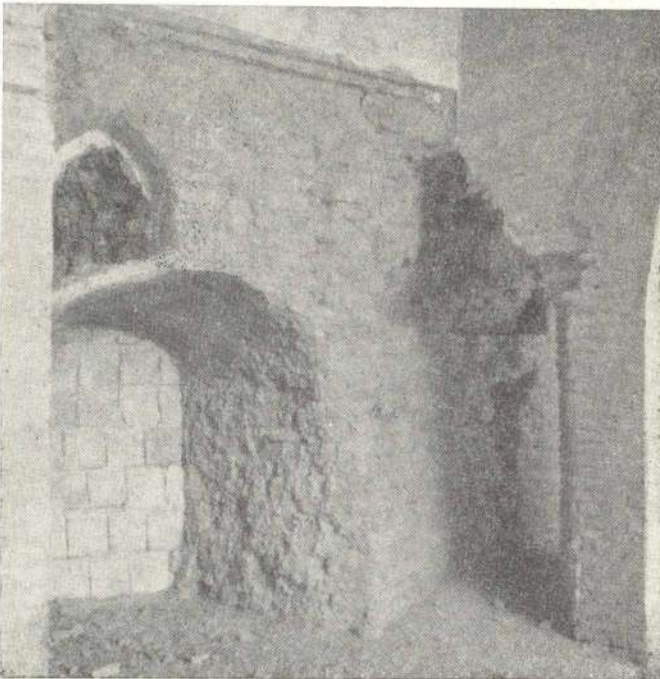
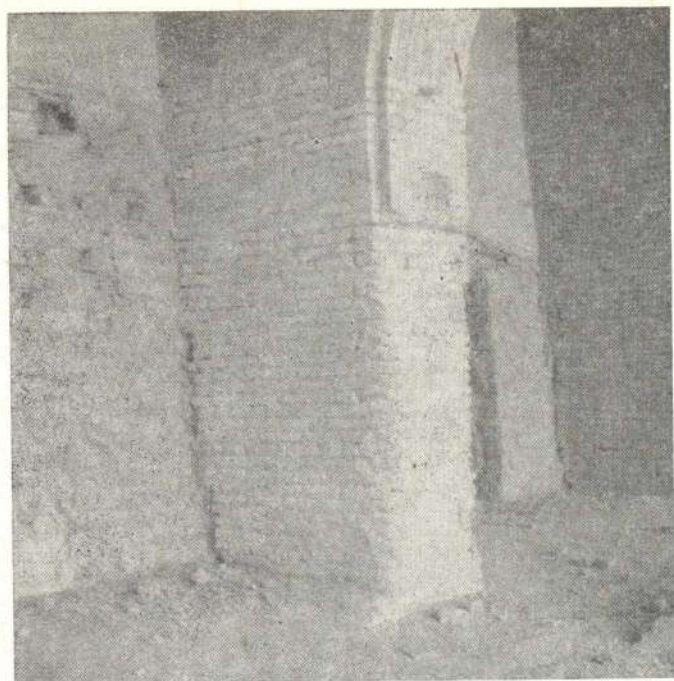
شکلهای ۳۰/۲۵ - قسمت شرقی - چندعکس از کارهای حفاری که در جهت بررسی خصوصیات معماری دیوار خشتی محیط صورت گرفته است. قسمت اعظم حفاری در ارتفاع ۴/۵۰ متری انجام گرفت که این ارتفاع خوشبختانه دیوارهایی که متعلق بادوار بعدی است، نشانه‌هایی چند از وضع سطح و رویه خود دیوار خشتی را حفظ کرده بودند.

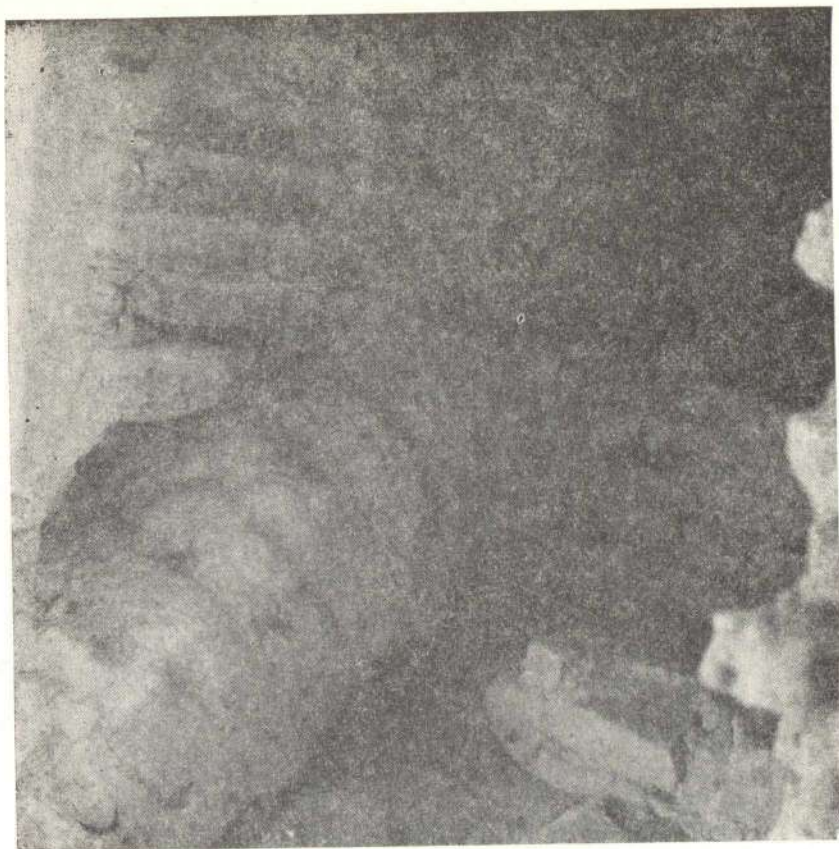
شکل ۳۱ - یکی از دو طاق خشتی که هنوز در قسمت شرقی دیوار محیط باقی است . این طاق که بسبب معماری دوره ساسانی بوده و بطرز (رومی) برپا شده ، امروزه در داخل دیوارهایی از آجر پخته که ایوان شرقی را محدود میسازند، گنجانیده شده است .

از دو طاق دیگر که بالاتر قرار دارند، یکی تا حدودی جزو ترکیب داخلی ایوان شرقی درآمده که تقریباً  $4/50$  متر بالاتر از کف بناست. (شکل ۳۱) این هر دو مطابق سنن معماری عهد ساسانی ساخته شده و خشتهای گلی آنها بر روی لبه و بطرز شعاعی چیده شده است. راه حلی که برای تکیه گاه طاق نسبت بستونها بکار رفته و بعدها در عهد سلجوقیان نیز از آن استفاده کرده اند، مخصوصاً جالب توجه است. بقایای بناهایی از گل فشرده که در اثنای حفاریات در قسمتهای غربی و شمالی محوطه (شکلهای ۳۲ و ۳۳) کشف شد، پیش بینی مربوط به نقشه برداری دیوار را تأیید می نماید ولی اثری از وجود احتمالی طاقنماهایی در این دو بخش بدست نمی دهد.

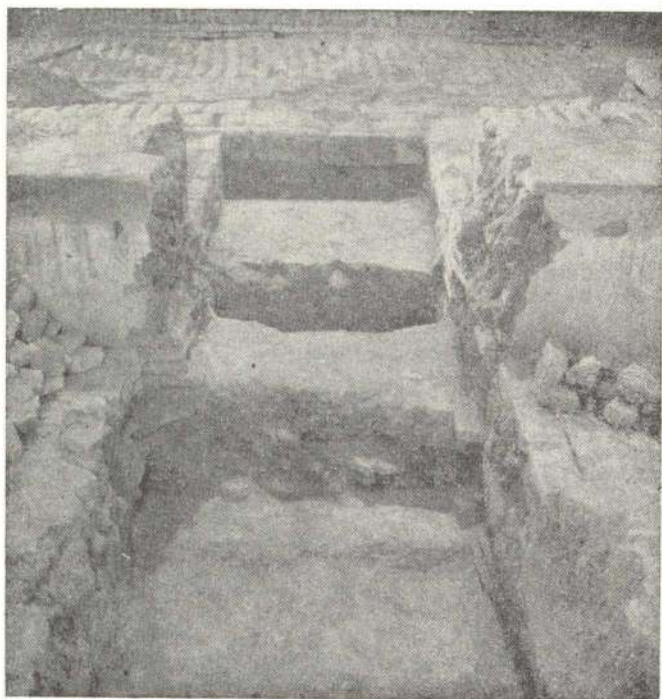
شکل ۳۲ - بخشی از شالوده دیوار محیط که در طول دیوار MW در منطقه غربی کشف شده است .

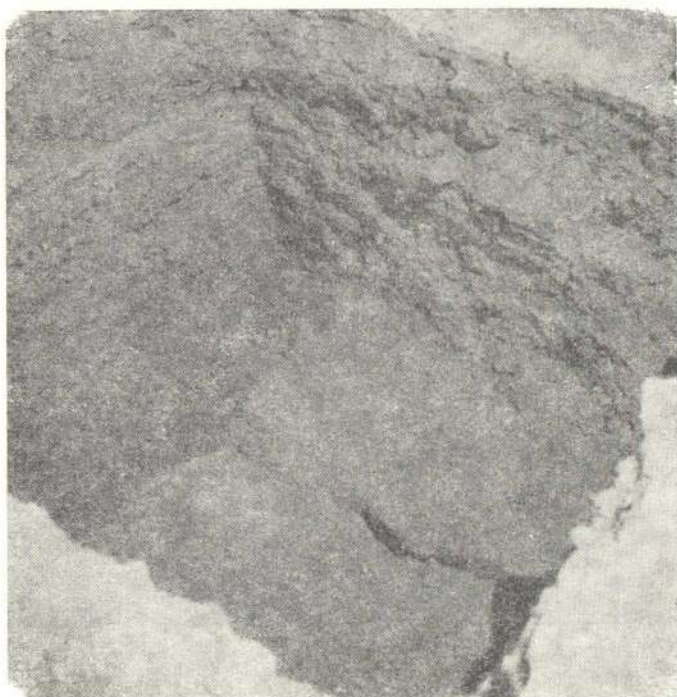
شکل ۳۳ — بخشی از شالوده دیوار محیط که در طول دیوار MW در منطقه شمالی کشف شده است. جالب آنکه همچنان که در عکس قبلی نیز مشاهده می شود، شالوده از خشت خام درست نشده بلکه با گل رس که بشدت فشرده و سفت گردیده، ساخته شده است.

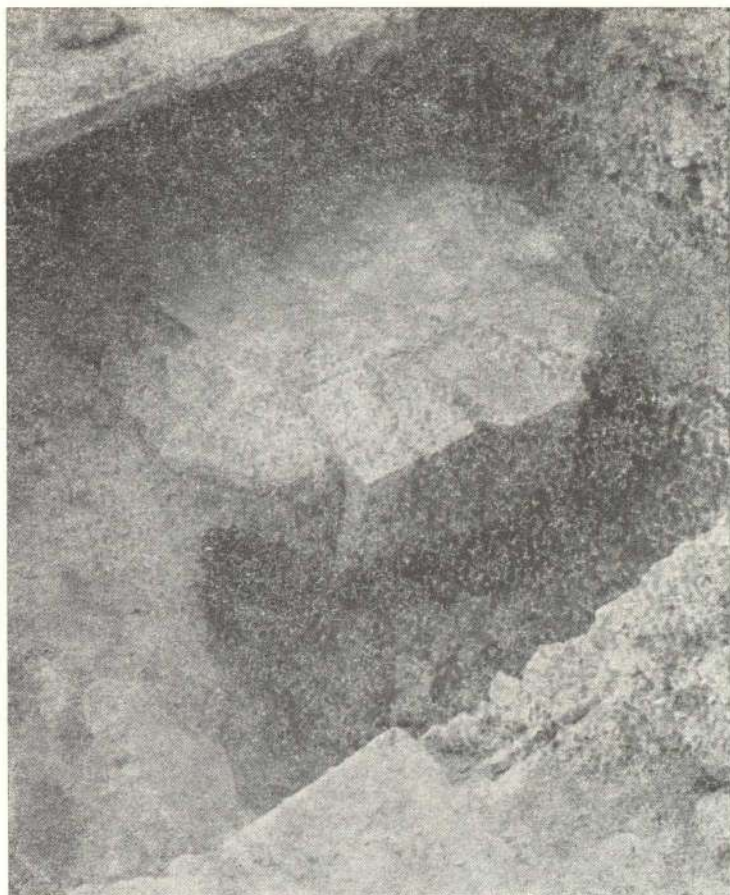
شکلهای ۳۶/۳۴ سه ستون سه برگی که پس از حفاری ایوان شرقی کشف شده اند . این ستونها بترکیب شبیه ستونهای C14 - C15 و C16 که در تصویر نشان داده شده اند ، میباشند .

۲- بنای مسجد رامی توان بقرن دهم میلادی (قرن چهارم هجری) نسبت داد. تحقیقاتی که برای اثبات وجود ساختمانی بسبک عربی انجام یافته، طبعاً و بطور کلی در پیرامون ایوانها متمرکز بوده است این چهار قسمت از جمله چند نقطه معدود بوده که در آنها امکان مطالعه و نقشه برداری فراهم بوده و بالاتر از همه، این قسمتها نقاطی بودند که در آنها تعمیراتی در یک دوره معین و معلوم، یعنی در عهد سلجوقی و بلافاصله پس از بنای ساختمان گنبد دار معروف به ملکشاهی بعمل آمده بوده است. در حفاریات ایوان شرقی تعداد نه ستون کشف شد (شکل ۷) که همه آنها در شبکه عربی و محور  $4/35$  متری درونی آن بخوبی جا می افتاد. اگرچه شش ستون استوانه ای در دو ردیف داخلی از آن نوع ستونهای استوانه ای بودند که قبلاً مذکور افتاده (رجوع کنید بکتاب Galdieri صفحات ۳۶۸-۳۶۶ و ۳۷۸-۳۷۶) و قطر آنها ۹۲ سانتیمتر بوده لیکن ردیف بیرونی، یعنی ردیفی که به حیاط مشرف است، مرکب از سه ستون از نوعی کاملاً تازه بوده، بدین معنی که ستون ۳ برگی بر پایه مربعی قرار داشت که ضلع آن ۱۰۵ سانتیمتر بوده. در اینجا حتی سبک بنا نیز تفاوت داشت و مرکب بود از آجرهایی تقریباً به ابعاد  $3 \times 15 \times 10$  که طوری قرار داده شده بودند که بشکل صلیب کناره بلندی در آمدند (شکل ۳۴ و ۳۵ و ۳۶).

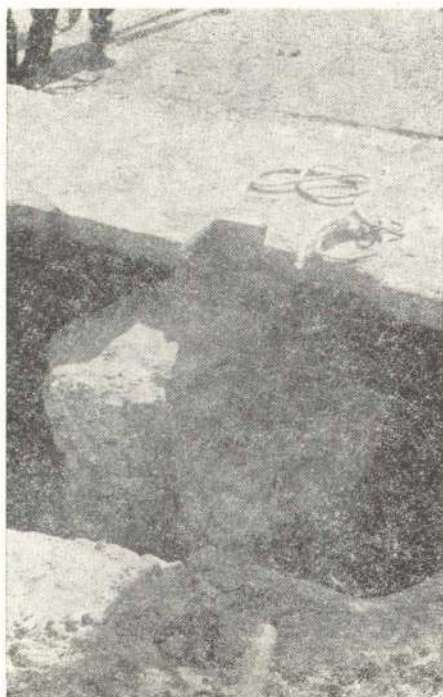
شکلهای ۳۸/۳۹ - دو منظره از ستون چهاربرگی (بعلامت 123) که در ایوان شمالی بدست آمد.

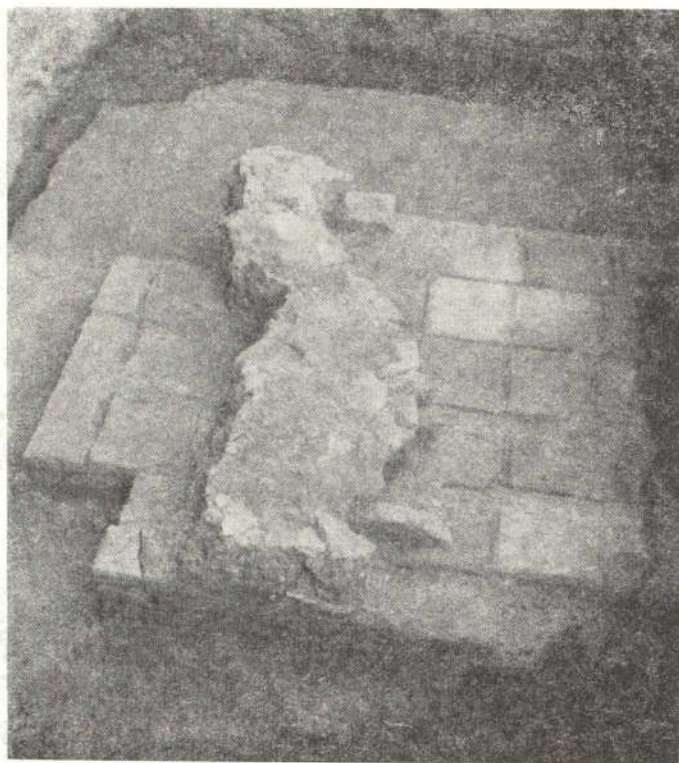
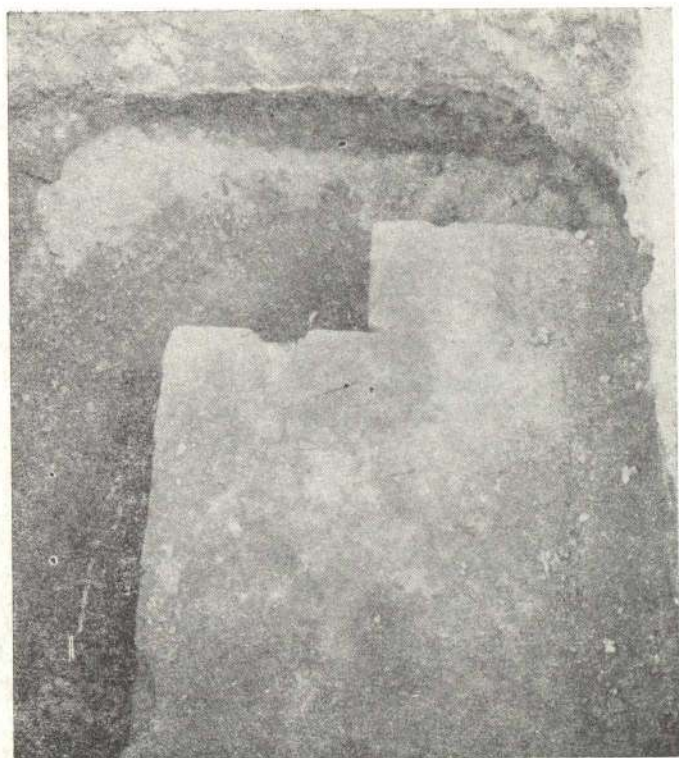
شکلیای ۴۱/۴۰ - پایه‌های ستونهای S7 و L7 واقع در ایوان جنوبی در دو طرف طاق مرکزی . در این مورد نیز قسمتهایی که رو ب محیط قرار داشتند از بین برده شده تا یک دیوار کوچک که در حکم پایه و شالوده است ، ساخته شود .

(ج) درایوان جنوبی دو پایه چهار گوش متقابل باردیف اول طاق مرکزی کشف شد. متأسفانه وضع آنها طوری نیست که بتوان نوع ستونهای آنها را تشخیص داد (شکلهای ۴۰ و ۴۱). در ردیف دوم باز هم در وضعی متقارن با طاق مرکزی ، دو پایه مربع کشف گردید. در اینجا تمام آثار ستونهایی که بر آنها استوار بوده اند از بین رفته بود. (شکل ۴۲) در ردیف سوم وجود يك ستون مدور مسلم گردید و ظاهر آ چنین می نمود که اندکی بسمت مغرب ستون دیگری قرینه آن وجود داشته است. تزئینات اینجا مر کب بود از نقش چلیپائی متداول و ستاره های شش پر. لیکن این ستون بخصوص بر روی پایه يك ستون قبلی دیگر بنا شده بود که قطر هر دو یکسان بوده است در ستون قبلی وجود آجرهای پخته برنگ سرخ روشن و دارای ضخامت قابسل توجه (۸/۵۰/۷ سانتیمتر) از جمله خصوصیات است (شکل ۴۳ و ۴۴) .

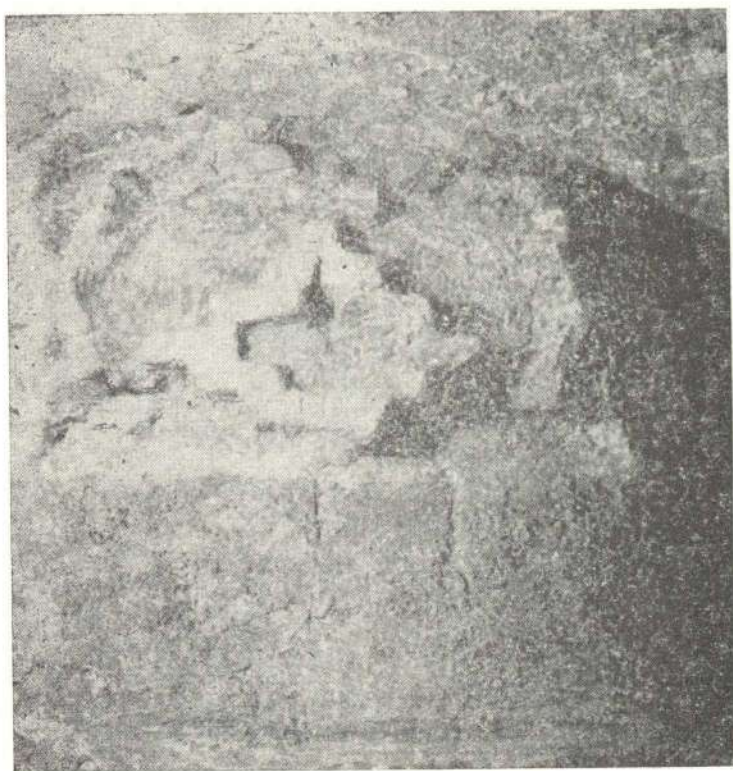
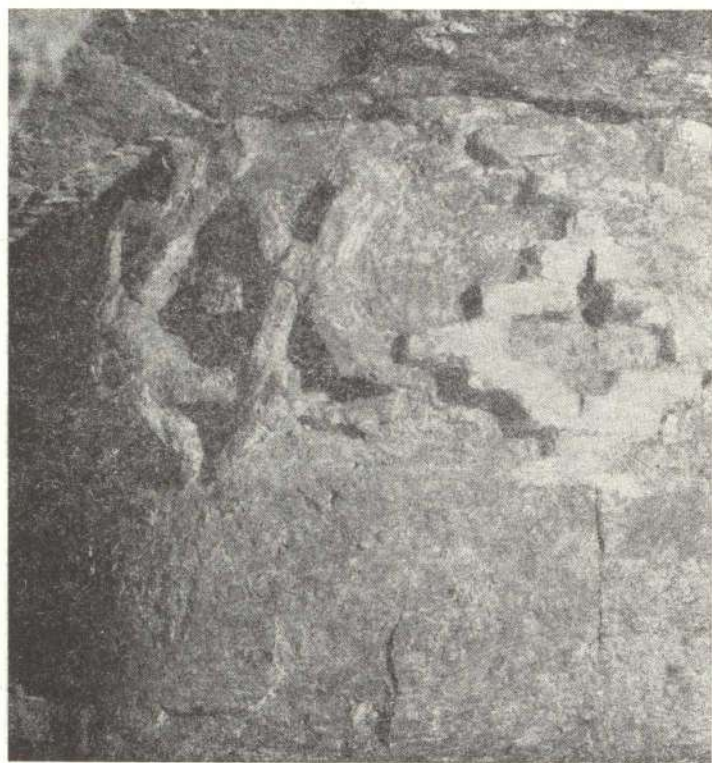
شکلیهای ۴۲ و ۴۳ - دو منظره از ستون مدور S5 که در ایوان جنوبی کشف شده است . علائم مشخصه متداول صلیب و ستاره شش پر که با استفاده از تکنیک و آجرهای مخصوص دوران آل بویه ساخته شده ، بخوبی در شکل دیده میشود همچنین توجه شود به آجرهای ضخیم که فقط در قسمت تحتانی ستون بکاررفته است .

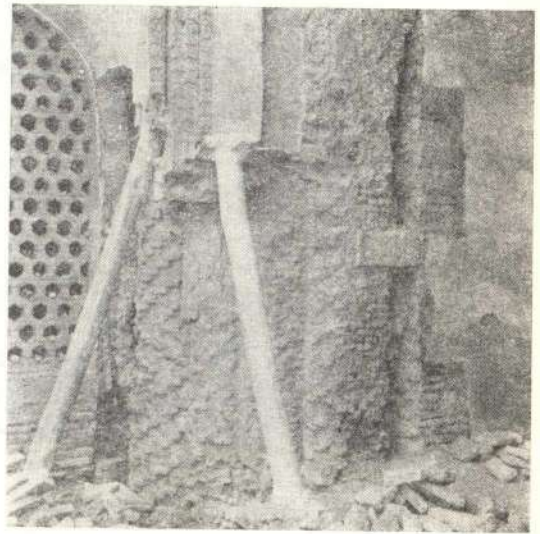
شکلهای ۵۰ و ۵۹ - گوشه جنوب شرقی حیاط مسجد جمعه عکسهای ۵۰ - ۵۱ - ۵۲ نمایانگر چندین مرحله از کارهای ساختمانی است که بمنظور از میان برداشتن ستون‌چندبرگی صورت گرفته است. عکس ۵۳ نشانه‌یی از کارهای ساختمانی را که روی بنای اصلی ستون واقع در گوشه حیاط انجام گرفته ، بدست می‌دهد عکسهای ۵۴ - ۵۵ بترتیب معرف زاویه روبحیاط این ستون و نیز دو سطح عمود آن با ستون کوچک آزاد می‌باشند . این ستون کوچک دست نخورده را تا ارتفاع سرستون یعنی تا ۵٫۶۷ متر میتوان مشخص کرد . عکسهای ۵۶ تا ۵۹ چهار منظره از نمونه‌یی را نشان می‌دهد که از روی ستون اصلی ساخته شده و شناسائی ترکیب جالب ستون را آسانتر مینماید .

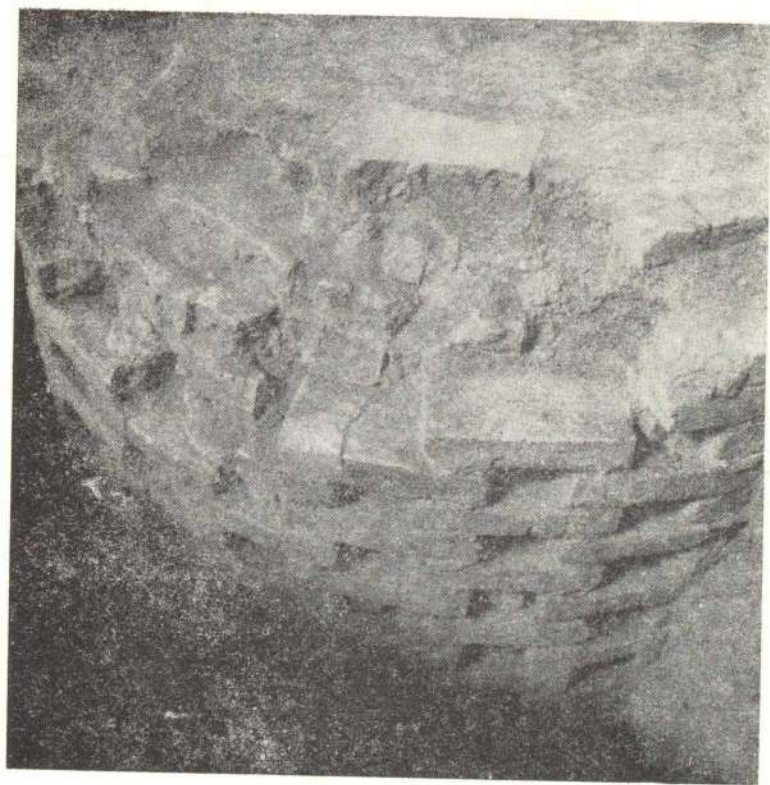
شکلهای ۶۱۶۰ - دو عدد از ستونهای پوشش دار که در طی حفاریها بدست آمده (بترتیب ستونهای F1 ، F2)،  
 هماهنگطور که مشاهده میشود این ستونها فقط در فاصله چند سانتیمتری زیر کف فعلی شکسته شده اند ستون F2  
 ترتیب قرار گرفتن آجرهای بالای ستون و قطعات کوچک آجری را که نیز جزئی از تزیینات بنا بوده ، بوضوح  
 بیشتری نشان میدهد .

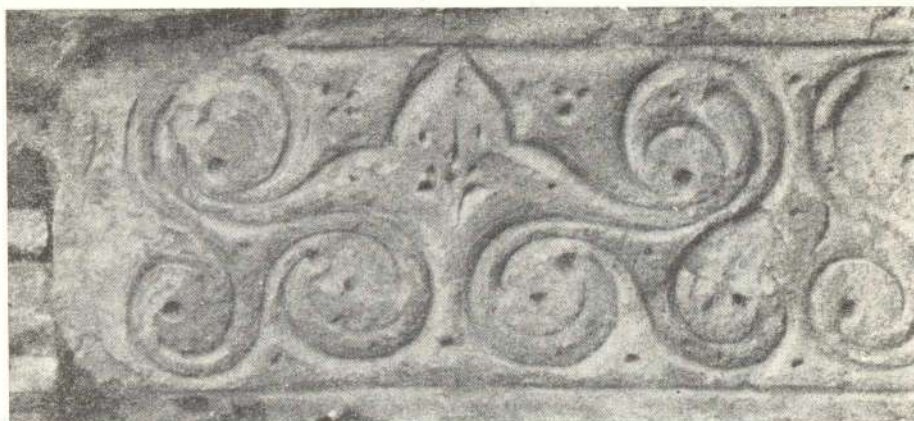
شکلهای ۶۶ a ، b - مقایسه بین تزیینات گچی سر ستون در حرم بزرگ نظام‌الملک واقع در مسجد جمعه و تزیینات روی يك قاب‌چوبی که اصل آن به سمره متعلق است و در موزه بناکی (Benaki) آتن نگهداری می‌شود.

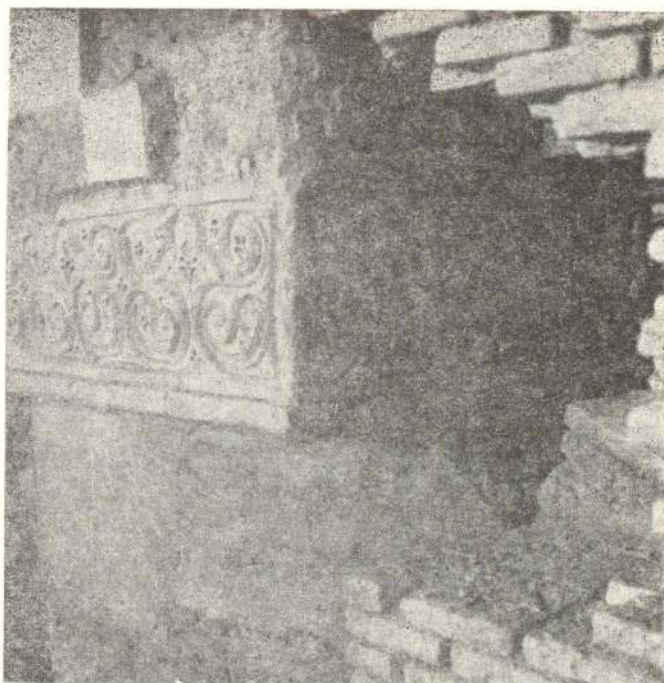
شکل ۶۹ - ایوان غربی . يك قطعه گجبری (شاید متعلق بیک محراب بوده باشد) که در کنار بقایای پایه ستون  
T16 پیدا شده .

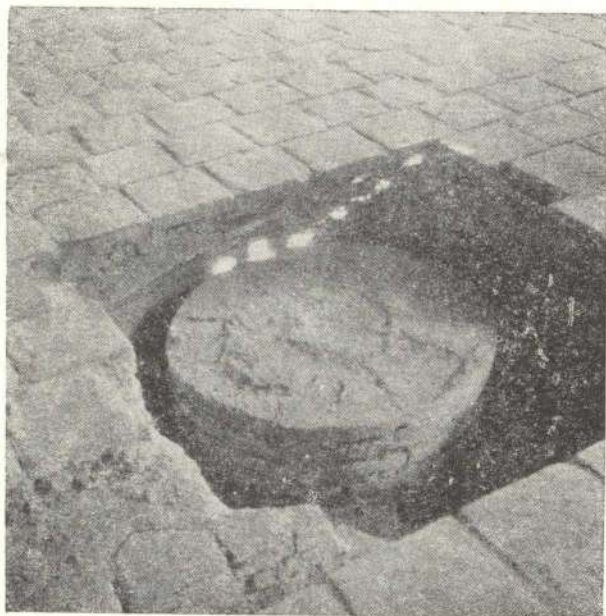
شکلهای ۷۰ تا ۷۳ - اطاق محراب الجایتو دو شکل اول نشان دهنده ستونهای مدوری است که دیوارهای متقاطع بدانها متصل اند ( بعلامت S19 و T19 ) و در اطاق کشف شده اند . دو عکس دیگر نمایشگر ستونهایی است که دارای پایه مربع بوده و در همان اطاق نزدیک انتهای شمالی پیدا شده اند ( این ستونها بعلامت S21 و T21 مشخص شده اند ) توجه شود که آجرها بجه دقت زیادی چیده شده اند . \*

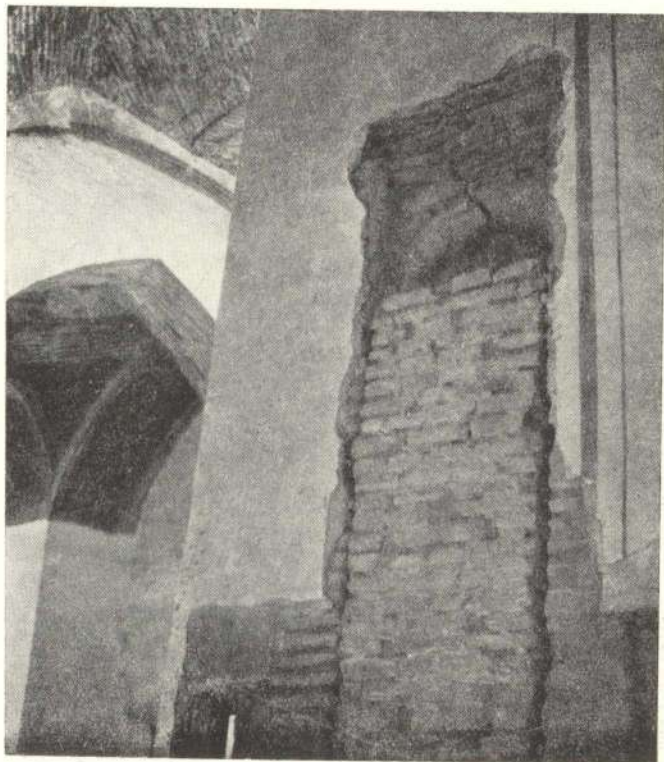
شکلهای ۷۵ تا ۷۷ — قسمت جنوب غربی . ستونهای مستطیل واقع در طول دیوار MW . روی این ستونهای مدخل که در طی کاوشها کشف شده ، نشانه هایی از تعمیرات بعدی و شکستگی حاصله در تمام بناها را میتوان مشاهده کرد . (رجوع شود به شکلهای b ۱۲ و ۱۴) .

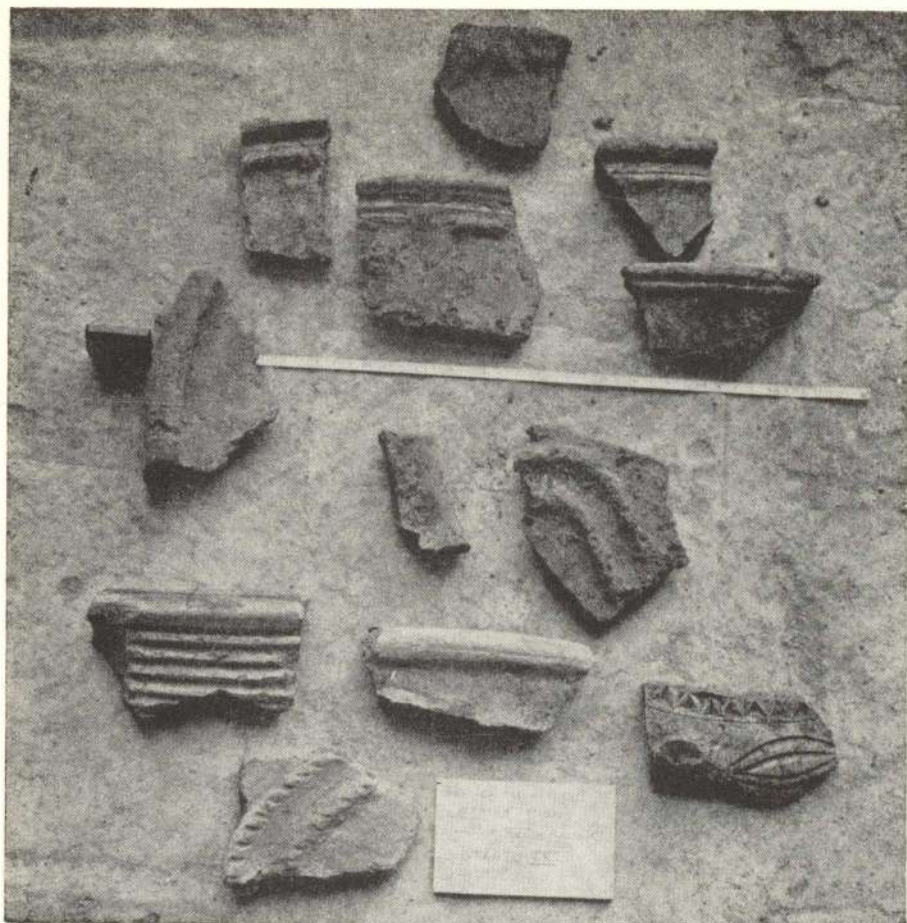
HOGHER DEL VESERO  
ISFAHAN 1921  
SAGGIO XVI, POZZO K  
STRATO IV

شکلهای ۸۱ و ۷۸ — ناحیه جنوب شرقی . بخش کوچکی از موادی که درون يك لوله که برای بررسیهای زمین شناسی در خاک فرو برده شده بود ، بدست آمده . در دو شکل اول چندین پاره آجر پخته دیده می شود که در عمق بین ۴۵۰ و ۶۸۰ متری بدست آمده . شکل ۸۰ قطعه ای از يك گلدان سفالی را نشان میدهد برنگ روشن که در عمق ۶۸۰ متری کشف شده است . در شکل ۸۱ قطعه کوچکی که بشکل سر قوچ بوده و در عمق ۳۹۰ متری بدست آمده ، مشاهده میشود .

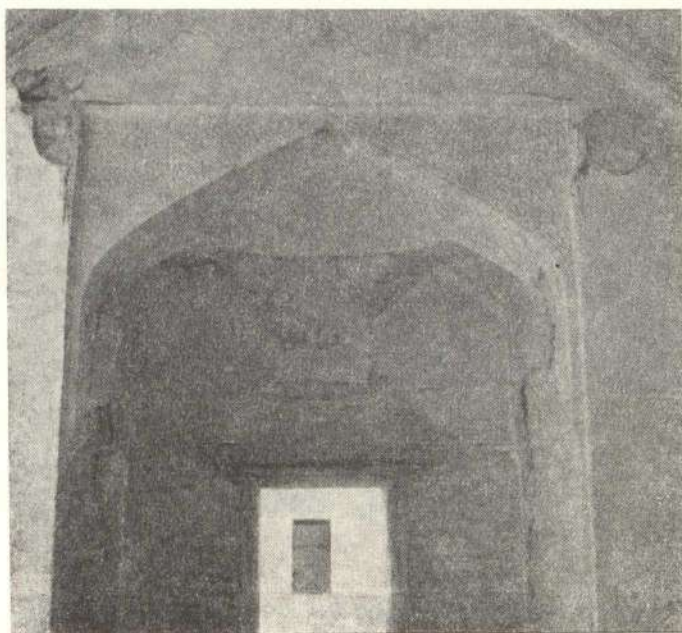
شکلهای ۸۳ و ۸۴- ایوان شرقی - دو منظره که آجرکاریهای راکه تمام یا قسمتی از بناهای ساختمانی را پر کرده نشان می‌دهد. مقصود از این آجرکاری پیشگیری از حرکت ایوان یا قسمتی از آن بسمت صحن بوده است.

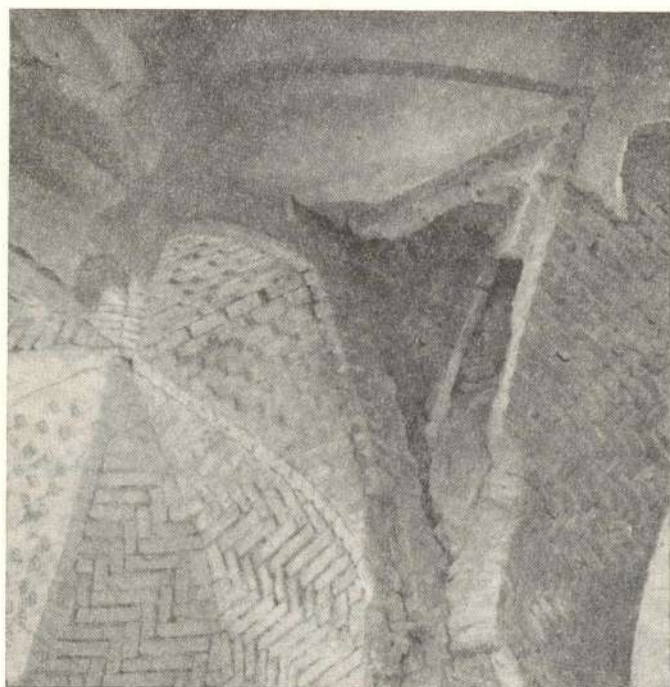
شکلهای ۸۶ و ۸۷ منطقه برخورد بین ایوان شرقی و قسمت جنوبی در ارتفاع ردیف اول آسیب استخوان بندیه‌های بنا بر اثر حرکت ایوان بسمت صحن بطور وضوح دیده میشود. بدین طریق این استخوان — بندی‌های ساختمانی نه تنها توسط لایه آندودکس از نظر پنهان مانده بلکه بعلا خطر فرو ریختن دسترسی به آنها میسر نیست.
