# قلعه باستانی ایزدخواست و آثار

## تاریخی آن

پرویز ورجاوند

ضمیمه مجله بررسیهای تاریخی شماره ۱ سال هفتم

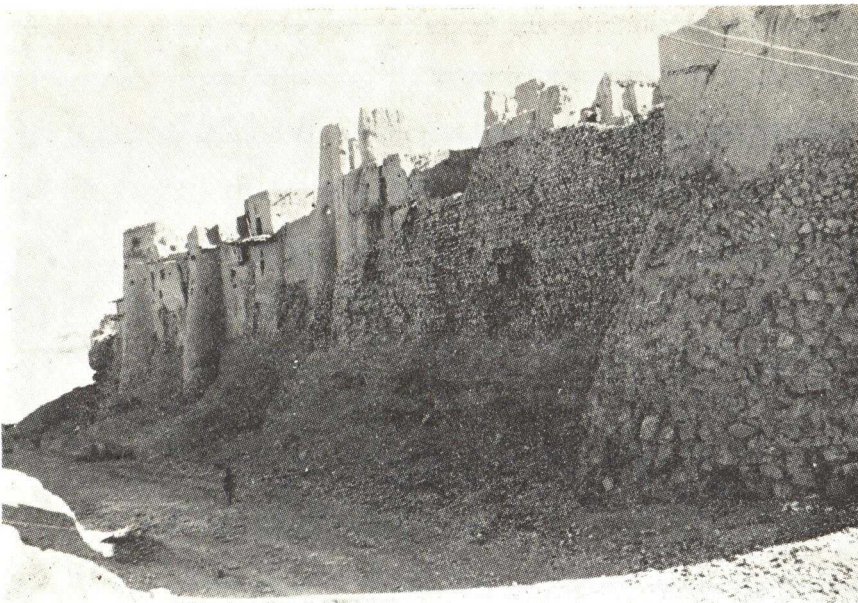
تصویر ۱ - دیوار غربی قلعه ایزدخواست. در این تصویر برجهای خشتی و قسمتی از بناهای قلعه در پایین خندق جانب غربی قلعه دیده میشود (عکس از نگارنده)

در بعضی قسمت‌ها از جمله در جانب غربی قلعه بناهای خشت و گلی بر رویهم ایجاد شده و بمنظور ایجاد استحکام در بدنه خارجی قلعه و حفظ بناها، در فاصله‌های مختلف نیم‌برج‌های استوانه‌ای خشتی ایجاد کرده‌اند. نمای این قسمت قلعه معرف بناهای دوتا سه طبقه است و جالبترین نمای خارجی قلعه بشمار میرود.

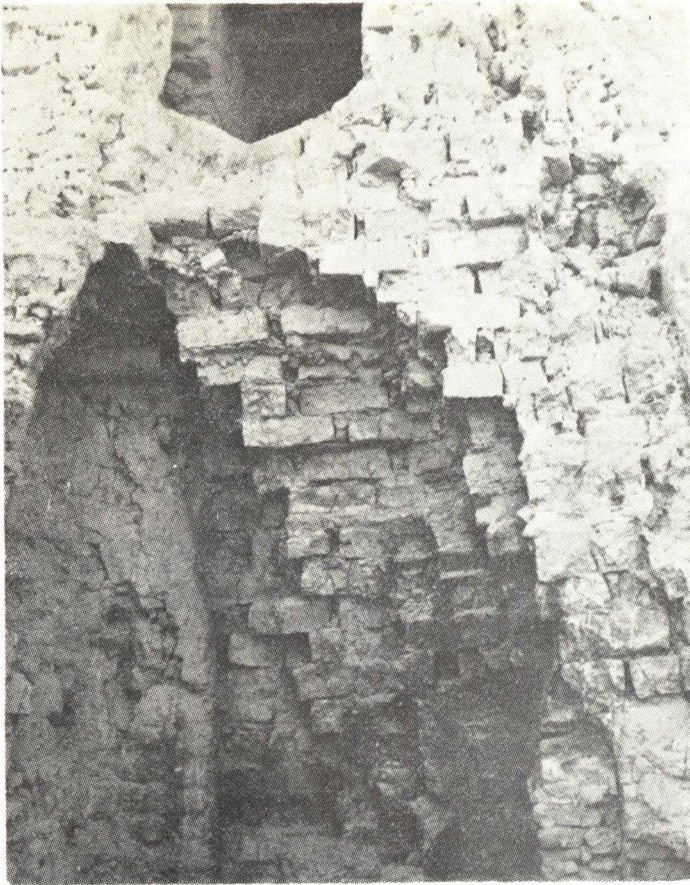
تصویر ۳ - در این تصویر  
قسمتی از دیوار سازی  
خشتی داخل قلعه با خشت  
های بزرگ دوره ساسانی  
مشاهده میگردد. (عکس  
از نگارنده)

در قسمت ورودی قلعه در محلی که بخشی از دیوار آن فرو ریخته است با دیوارسازی خاص عهد ساسانی برخورد میکنیم. دیوار مزبور باخشت‌های بزرگ ساسانی به اندازه‌های ۱۳ × ۴۰ × ۴۰ سانتیمتر ساخته شده است.

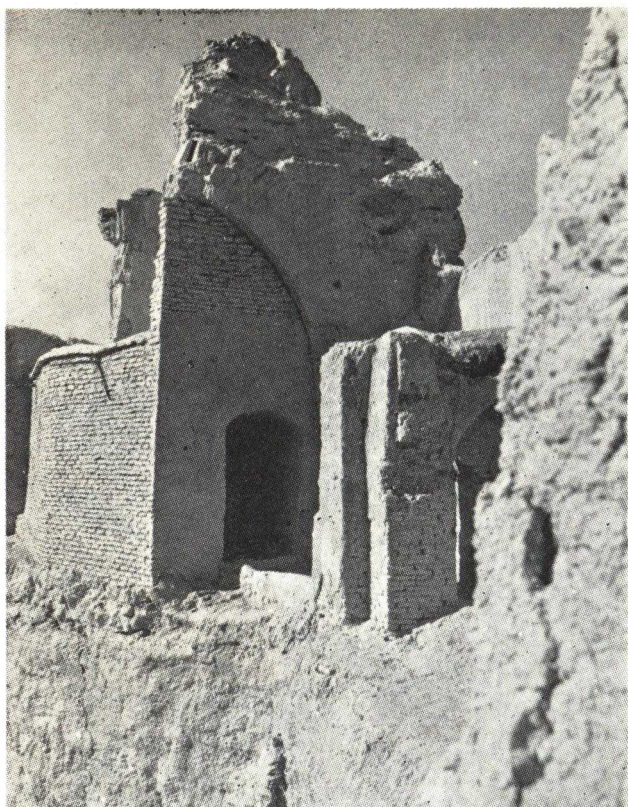
تصویر ۵ - این تصویر ورودی  
چهارطاقی و مسجد کنونی و قسمتی  
از دیوار شرقی آنرا که پس از  
ریزش بدنه صخره در چند سال  
پیش دوباره سازی شده است نشان  
میدهد.

تصویر ۶ - تصویری از داخل چهارطاقی  
پس از تبدیل آن به مسجد. چنانکه  
مشاهده می شود در زیر گنبد اصلی چهار  
طاقی، پوشش کم خیزی را برپا کرده اند  
و سپس در ضخامت دیوار جنوبی چهار  
طاقی بعد از بستن طاقنمای میانی آن،  
محرابی ساده ایجاد کرده اند و بالاخره  
منبری در کنار آن ساخته اند. (عکس از  
نگارنده)

هم‌اکنون در قسمت ورودی، در قوس بزرگ دهانه چهارطاقی آجرهای بزرگ عهد ساسانی دیده میشود. همچنین از خارج بنا نیمی از گنبد و غلام-گردش پیرامون چهارطاقی نیز مشاهده میگردد. باید دانست که در چند سال پیش قسمتی از بدنه شرقی صخره فرو میریزد که در نتیجه دیوار شرقی مسجد یا چهارطاقی نیز خراب میشود و آنرا دوباره برپا میکنند.

از کوچه اصلی قلعه برای ورود به مسجد میبایست از دری عبور کرد و به محوطه کوچکی که در اصل قسمتی از حیاط و فضای مقابل چهارطاقی بوده است وارد شد. در دوسوی این ورودی دوسکوی سنگی از دو قطعه سنگ بزرگ یکپارچه ایجاد شده که با احتمال بسیار از آثار عهد ساسانی است.
